緊急調査 バルコニーからの幼児転落事故をうけて ～室外機置場が事故の原因となる可能性を探る～

1.バルコニー手すりと室外機置場

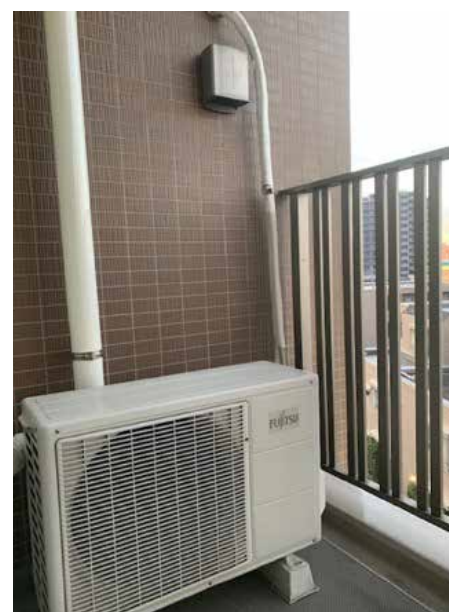
■図1 参考写真
室外機と手すりが近接している例

写真はバルコニーに縦に置かれた室外機である(図1参照)。バルコニー手すりの高さが1,200mm、室外機の高さが620mm、その差は580mmである。

つまり、エアコンの室外機は幼児が登ることができるサイズであることが多く、バルコニーから転落する要因となり得るのである。実際、過去にはエアコンの室外機を登った子供が転落する事故も発生している。

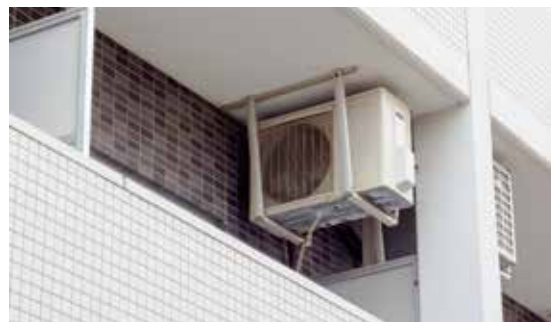
■図3 参考写真 天吊り型室外機置場

天吊り型とは、バルコニーの天井部分からエアコンの室外機を吊り下げる方法である(図3参照)。

天吊り型では幼児が登ってしまう心配はない。この天吊り型は概ね2000年を境にして床置型に変わっている。天吊り型は築20年以上を経過したマンションに多くみられる型であることがわかる(図4参照)。
